**TOP 06. Sanierungsarbeiten an den Doppelparker-Anlagen**

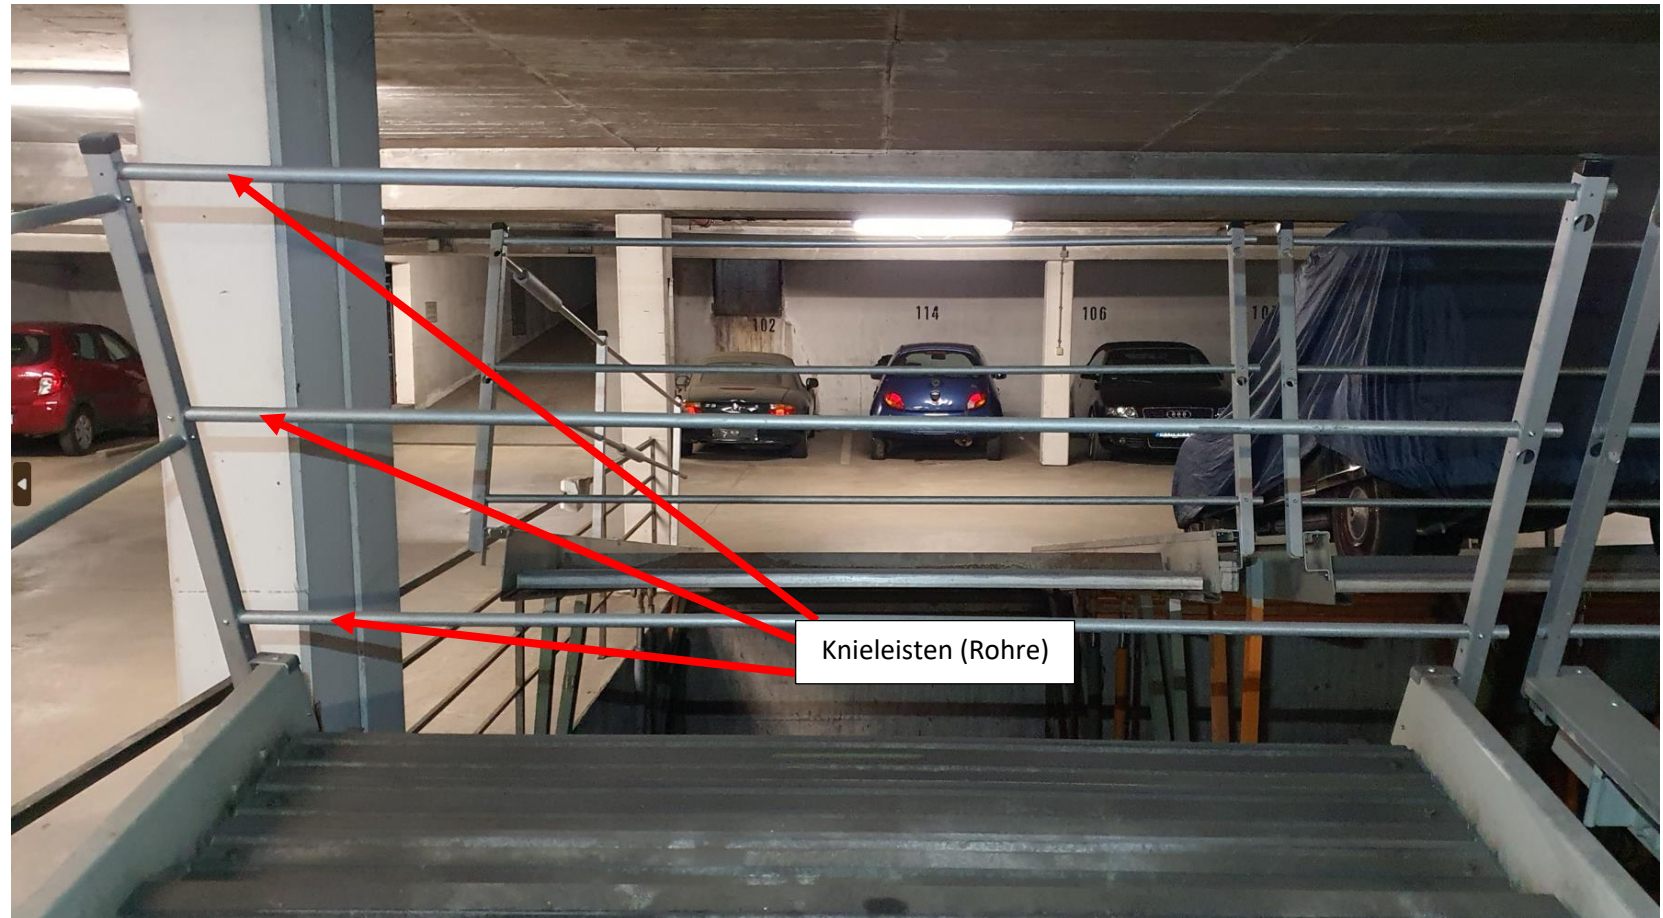
Die Knieleisten (Rohre) am Frontgeländer sind an den Stellplätzen 5 / 42 / 54 nicht mehr vorhanden und müssen wieder von der Fa. Kaltenbrunner angebracht werden (Sicherheitsrelevant!).

Die Nutzer oder Eigentümer dürfen diese Knieleisten Sicherheitsrohre auf keinen Fall entfernen! (große Unfallgefahr)

An den Stellplätzen 5, 54 und 42 wurde jeweils die Knieleiste am Frontgeländer entfernt.  
Bei Abständen von mehr als 20 cm sind Schutzgeländer mit Knieleiste vorgeschrieben.
