14.04.2025

Tölzerstraße 37 - 45 / Ludwig-Braille Straße 2 - 10 / Pichtstraße 3

Dachsanierung

Maßnahmenbeschreibung

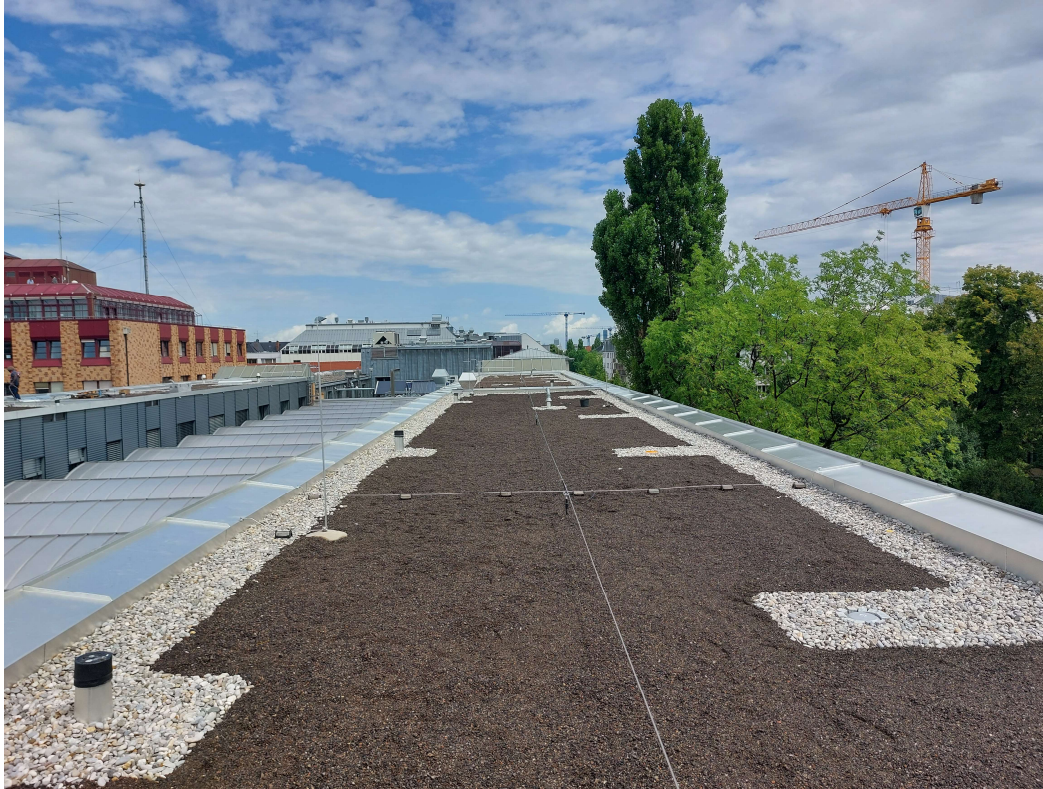
Beispielfoto Begrünung mit dünnem System:

Noch ohne Sprossen
