!!! W O H N A N L A G E !!!

!!! WEG-Tölzer Str. - Ludwig-Braille-Str. - Pichtstr. - Rupert-Mayer-Str. !!!

Temperaturauffälligkeiten Tölzer Str.45 4.OG

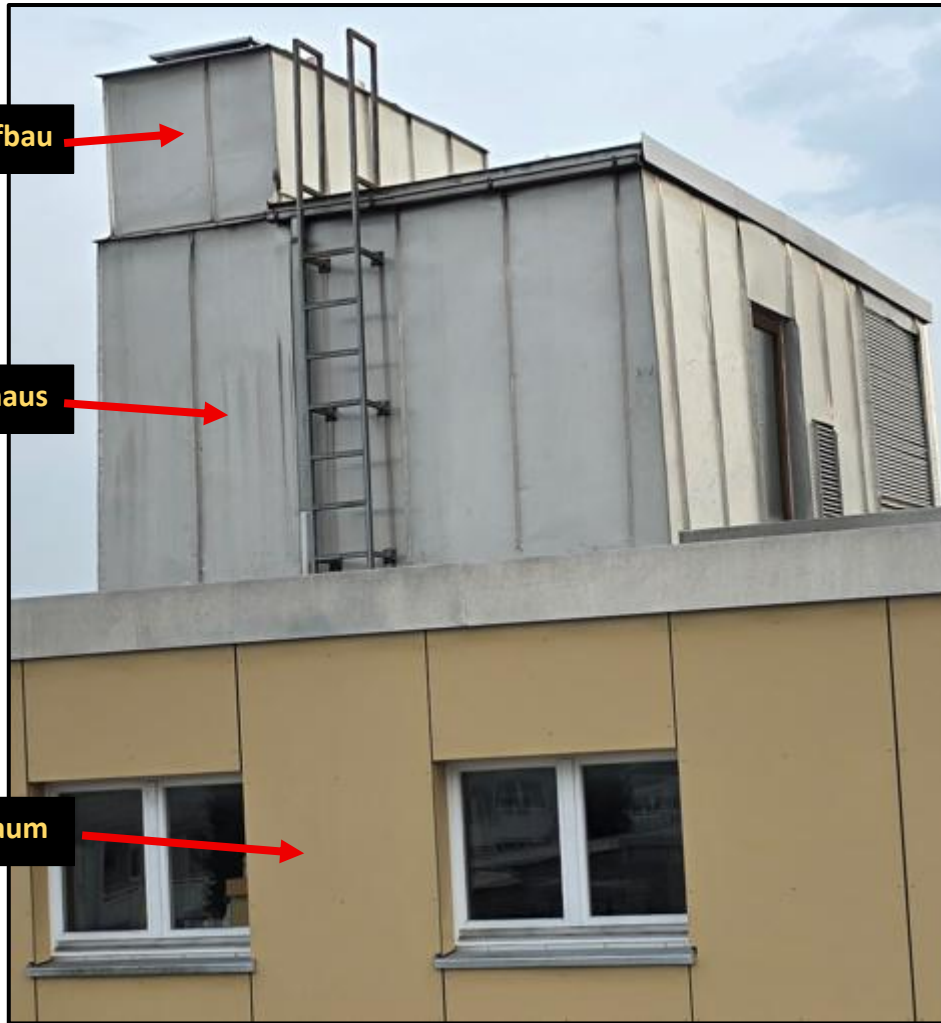
Kaminaufbau

Aufzugshaus

ehem. Heizungsraum

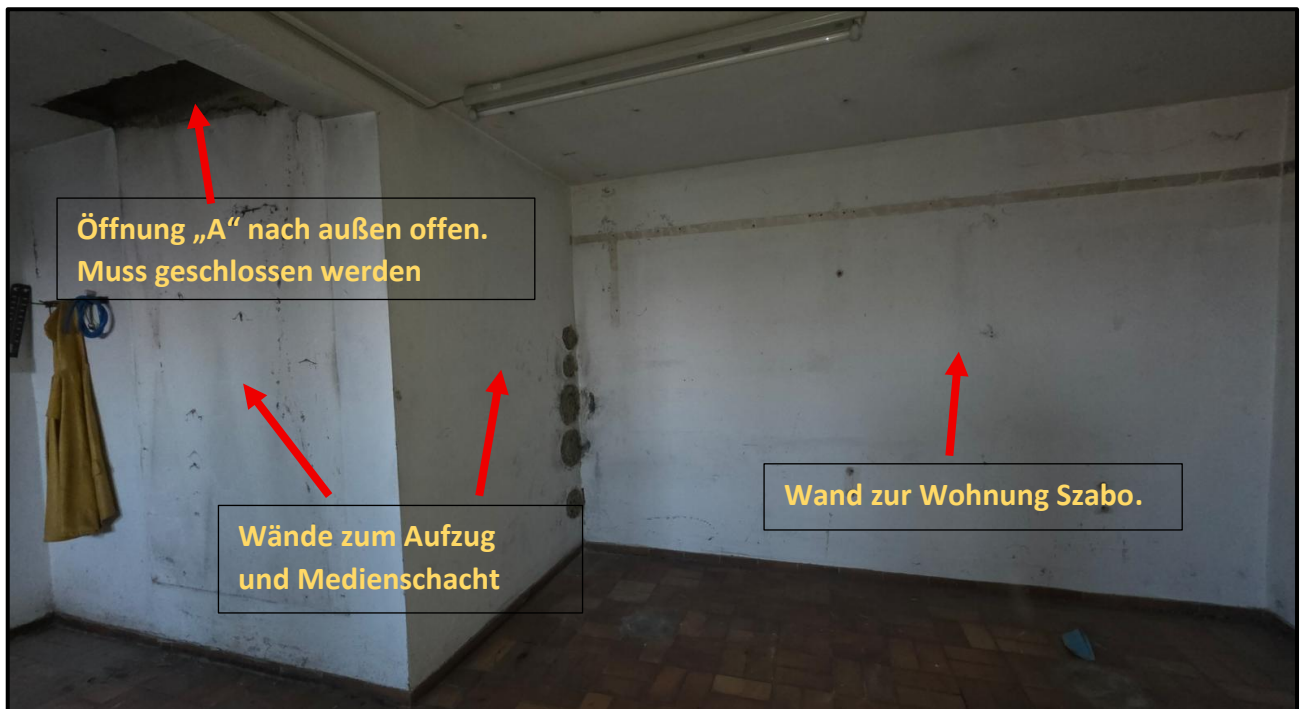
Öffnung „A“ nach außen offen.
Muss geschlossen werden

1. **Schließung sämtlicher Bauwerksöffnungen nach außen**
 - zwingend erforderlich, um unkontrollierten Kaltlufteintritt besonders in den kalten Jahreszeiten zu verhindern
2. **Austausch der zwei bestehenden Fenster durch Wärmeschutzfenster**
 - zur Reduktion der Wärmeverluste
3. **(Wärmedämmung der Trennwand zur Wohnung Szabo im Technikraum**
 - zur Reduktion der Wärmeverluste)
