Top 05. Sanierung d. Vordachs Eingang LB-Str. 10

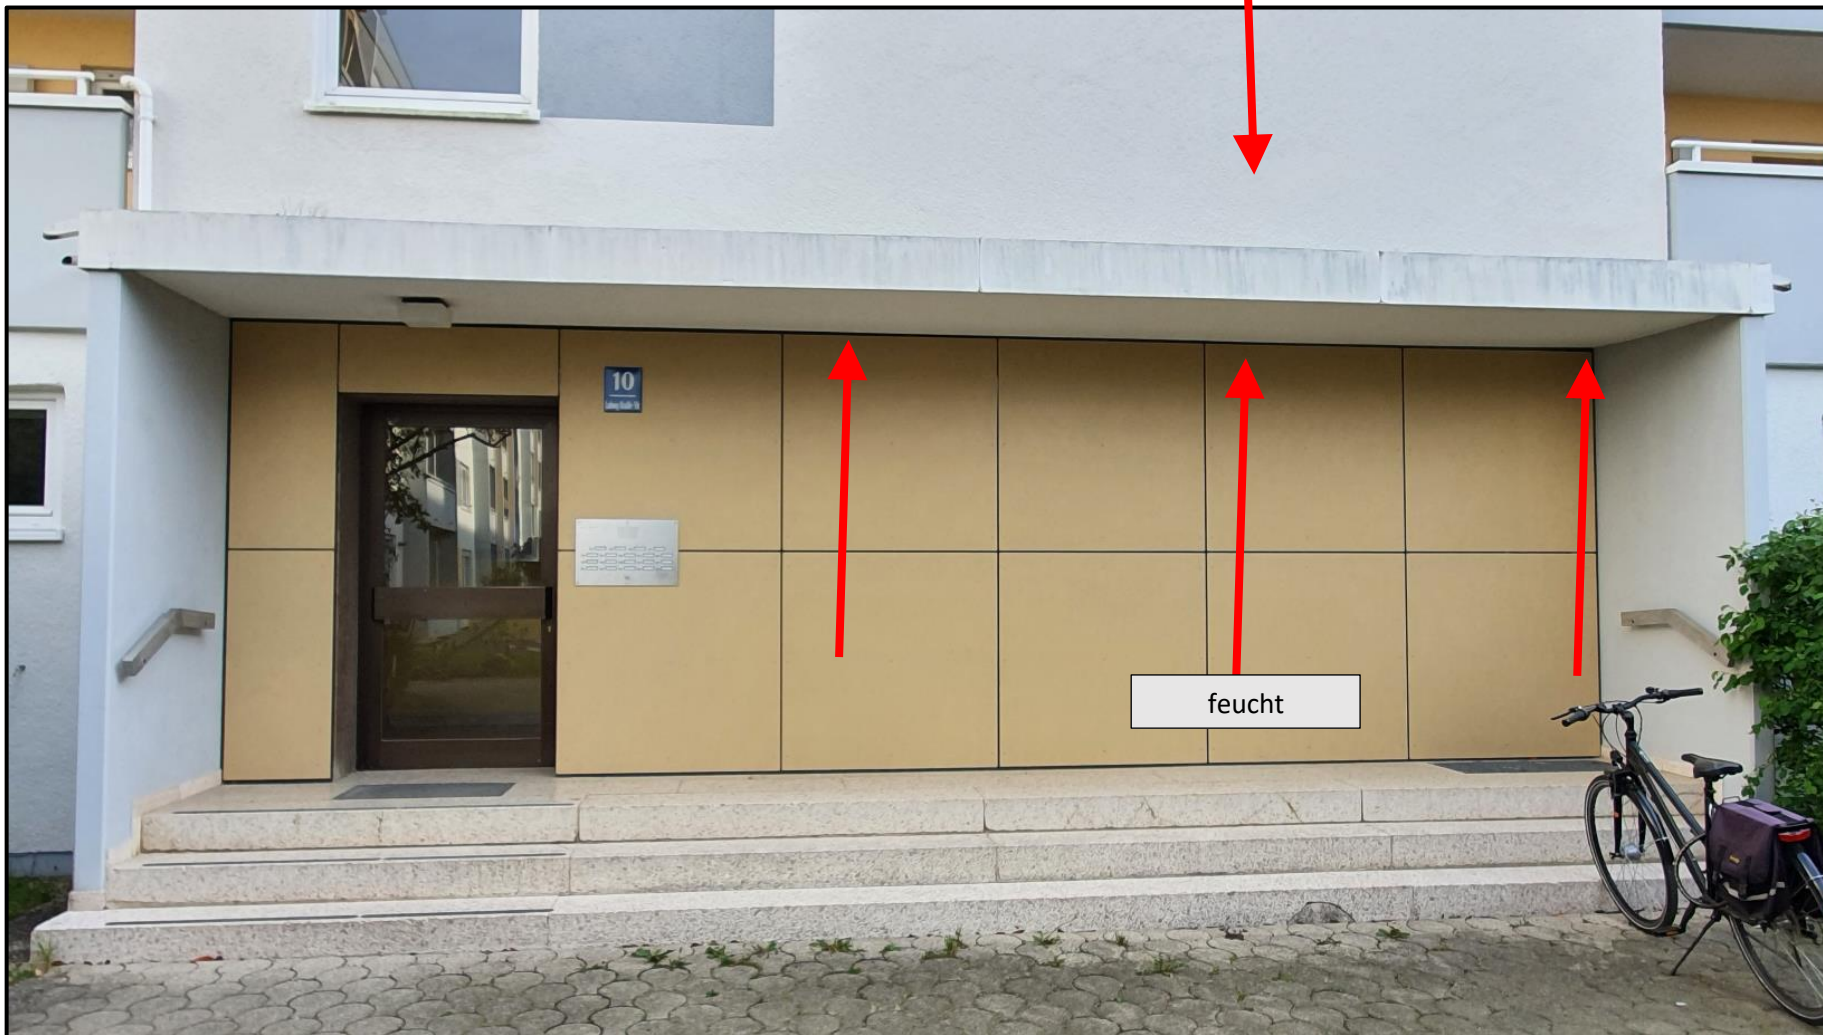
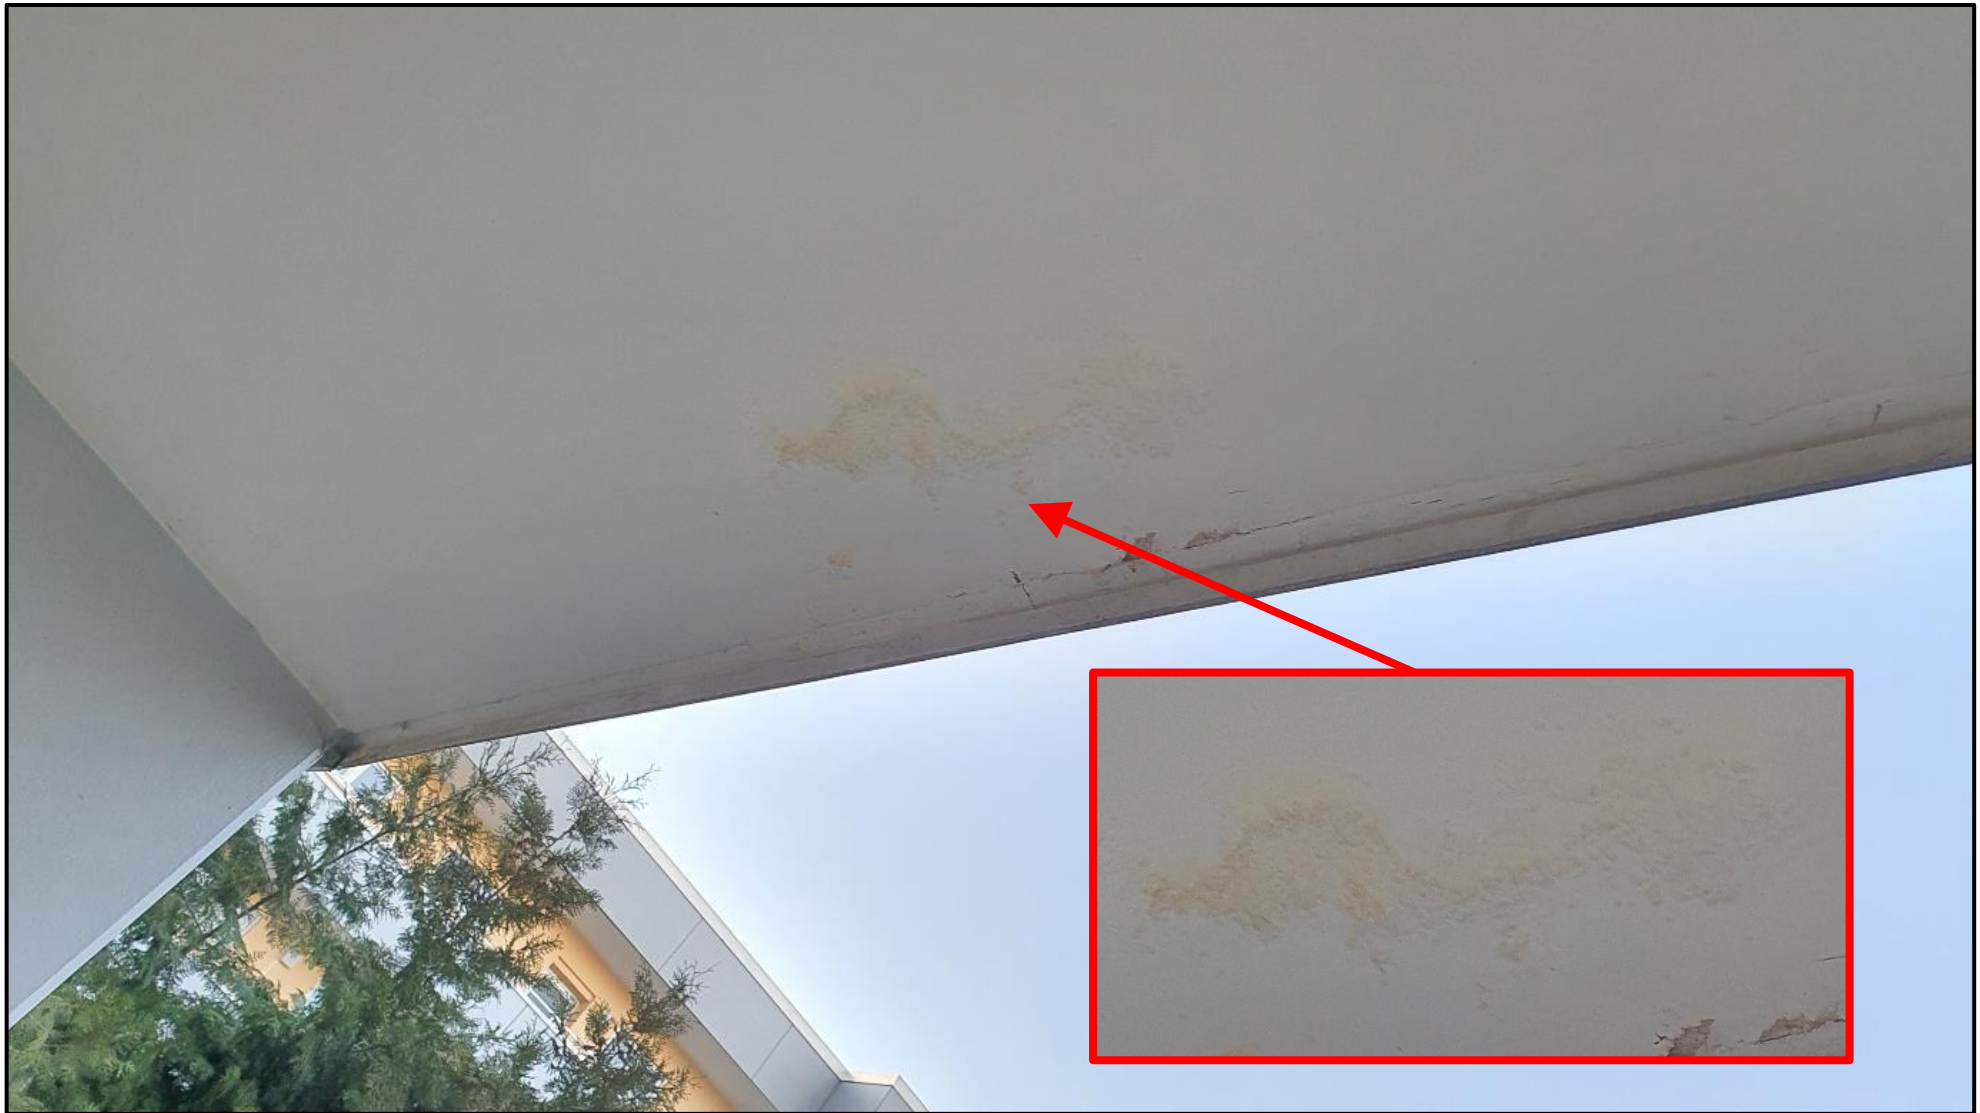
Da das Vordach des Hauseingangsbereichs undicht ist, der Beton hier durchnässt ist, muss von oben der Dichtungsaufbau erneuert werden.

Dieser Bereich wurde bei der Fassadensanierung nicht angefasst.

Der Verwaltungsbeirat empfiehlt einstimmig diese Arbeiten durchführen zu lassen.
