!!! W O H N A N L A G E !!!

!!! WEG-Tölzer Str. - Ludwig-Braille-Str. - Pichtstr. - Rupert-Mayer-Str. !!!

Temperaturauffälligkeiten Tölzer Str.45 4.OG

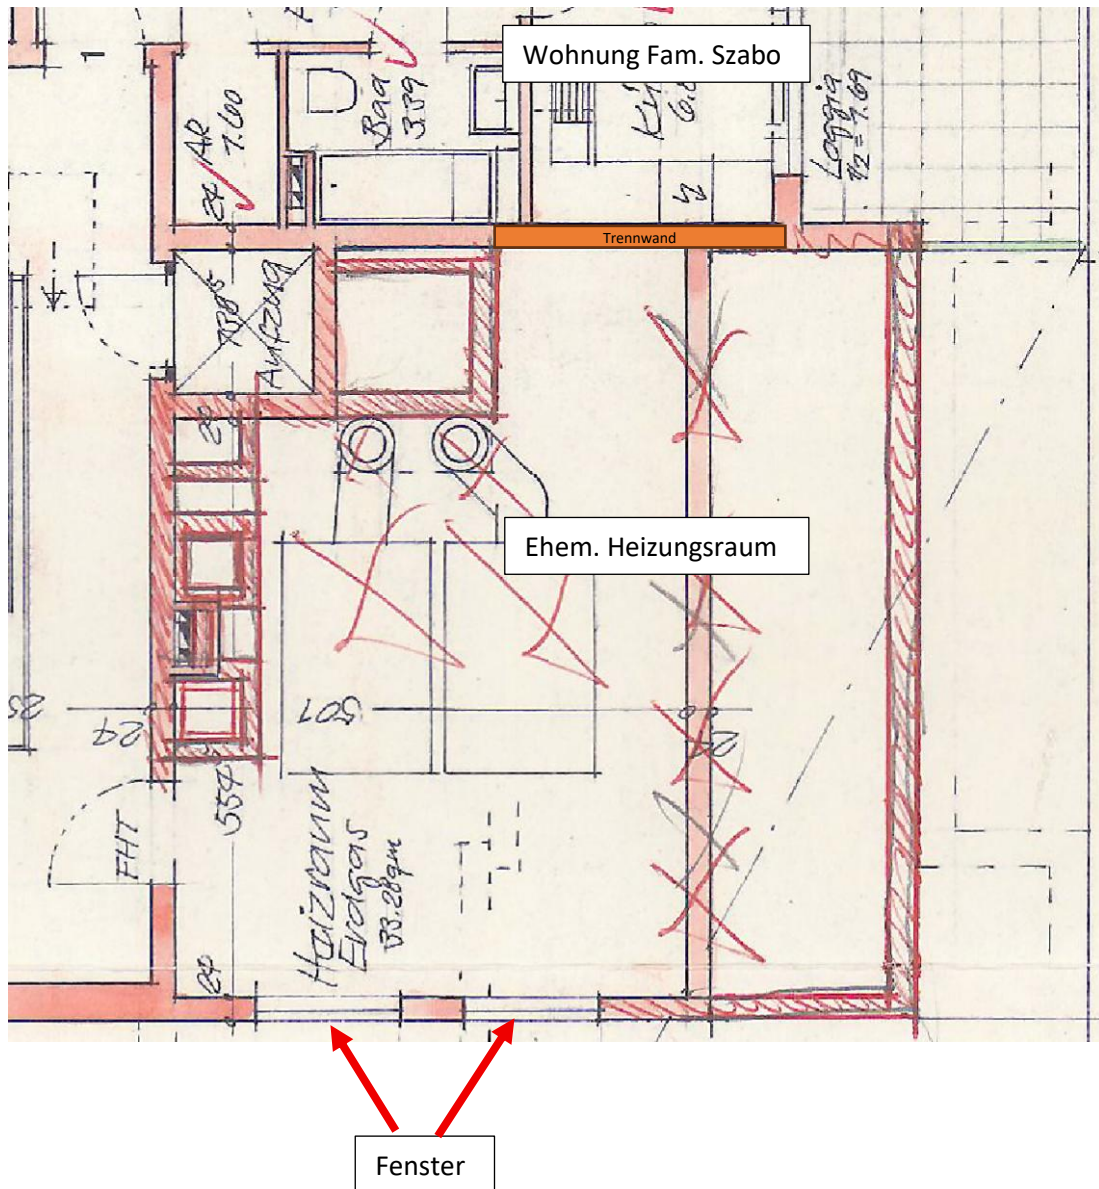
Bauzeichnung des Gebäudes in diesem Stockwerk:

Kaminaufbau

Aufzugshaus

ehem. Heizungsraum

Öffnung „A“ nach außen offen.
Muss geschlossen werden

Wände zum Aufzug
und Medienschnitt

Wand zur Wohnung Szabo.
